MANUTENZIONE STRAORDINARIA RIFACIMENTO IMPERMEABILIZZAZIONE COPERTURA

FABBRICATO AD USO SCOLASTICO
SCUOLA ELEMENTARE "F. FRANCHINI"

PROGETTO PRELIMINARE

RILIEVO FOTOGRAFICO

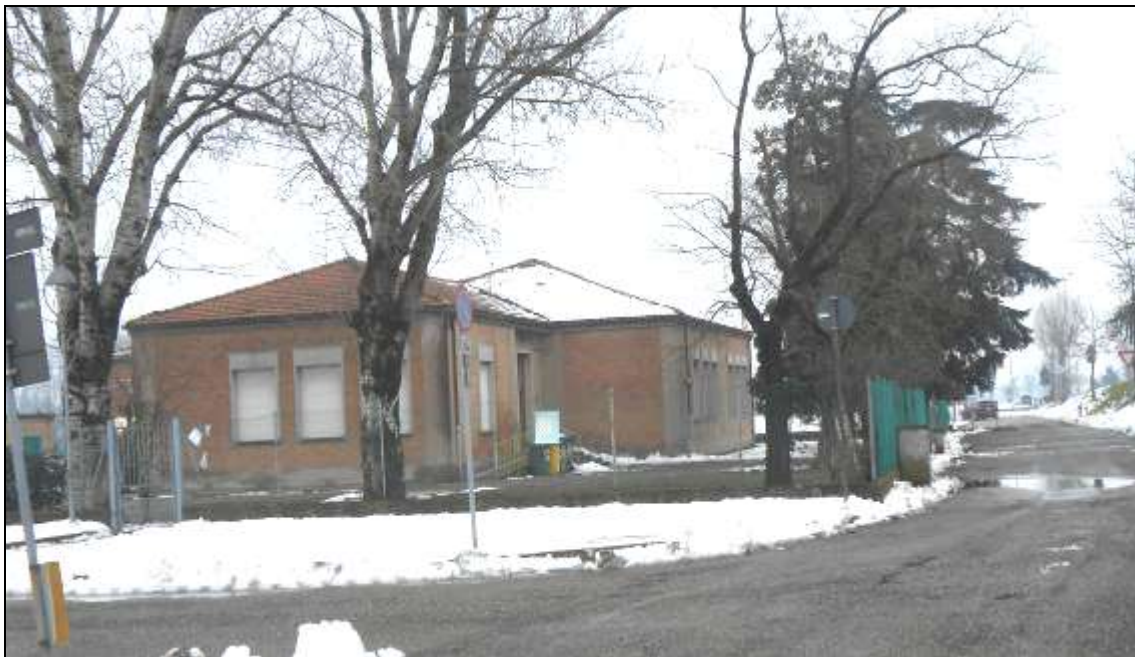
FOTO 01_foto lato Ovest, scatto da parcheggio pubblico.

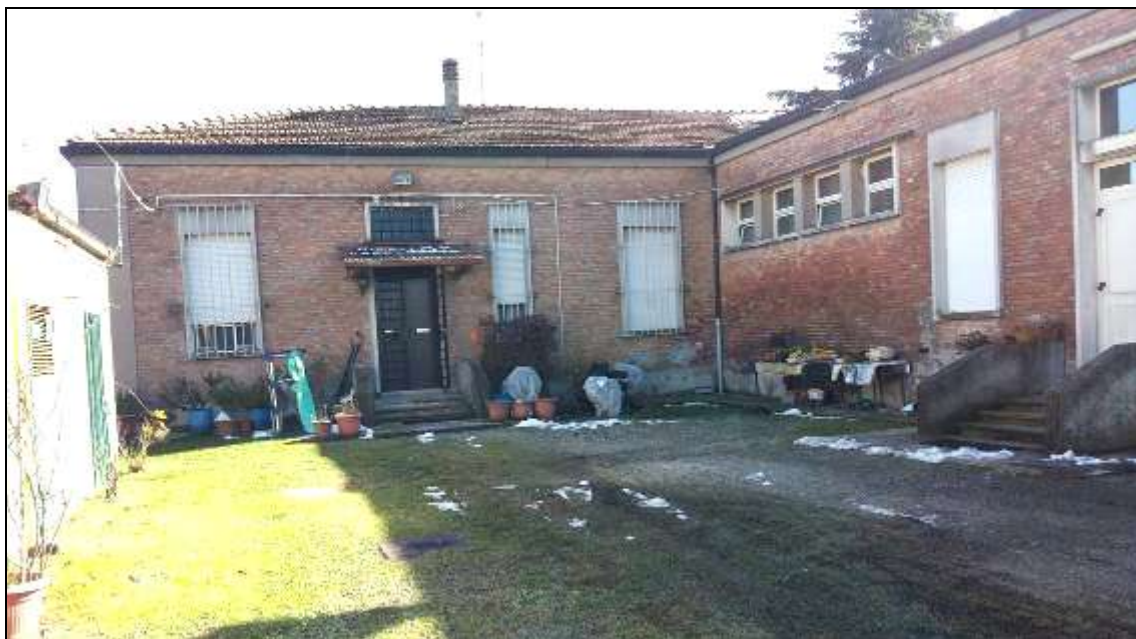
FOTO 02_foto cortile interno (lato Ovest), si nota l'accesso della residenza del custode.

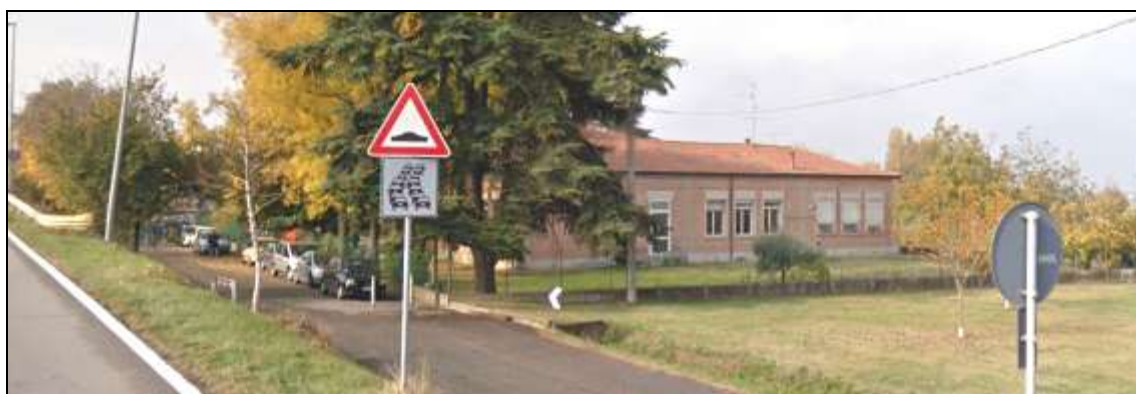
FOTO 03_foto lato Est, scatto da via Matteotti.

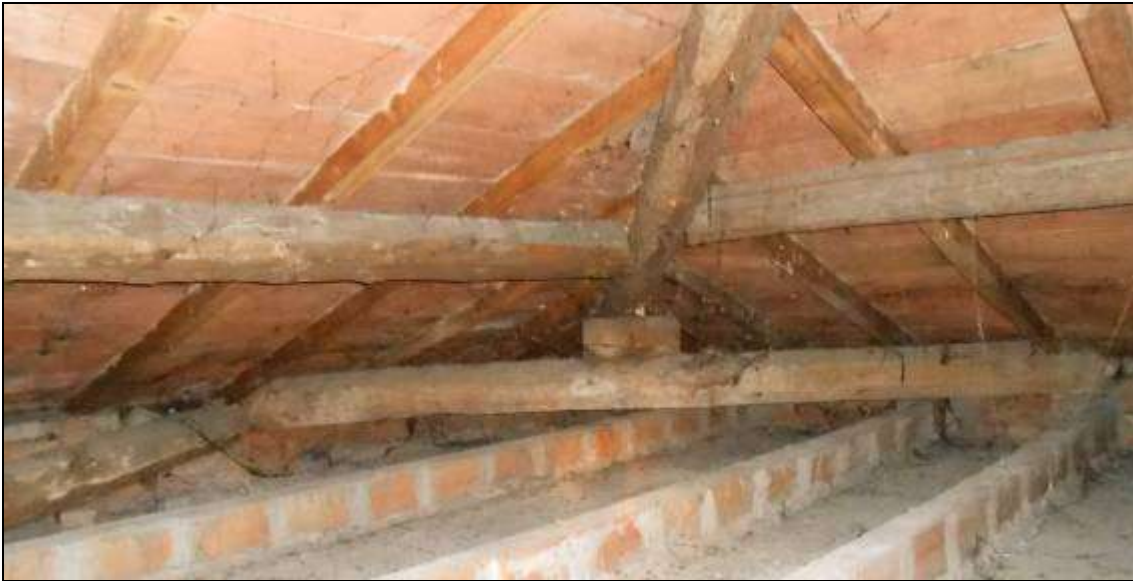
FOTO 04_foto sottotetto,parciolare del cantonale.

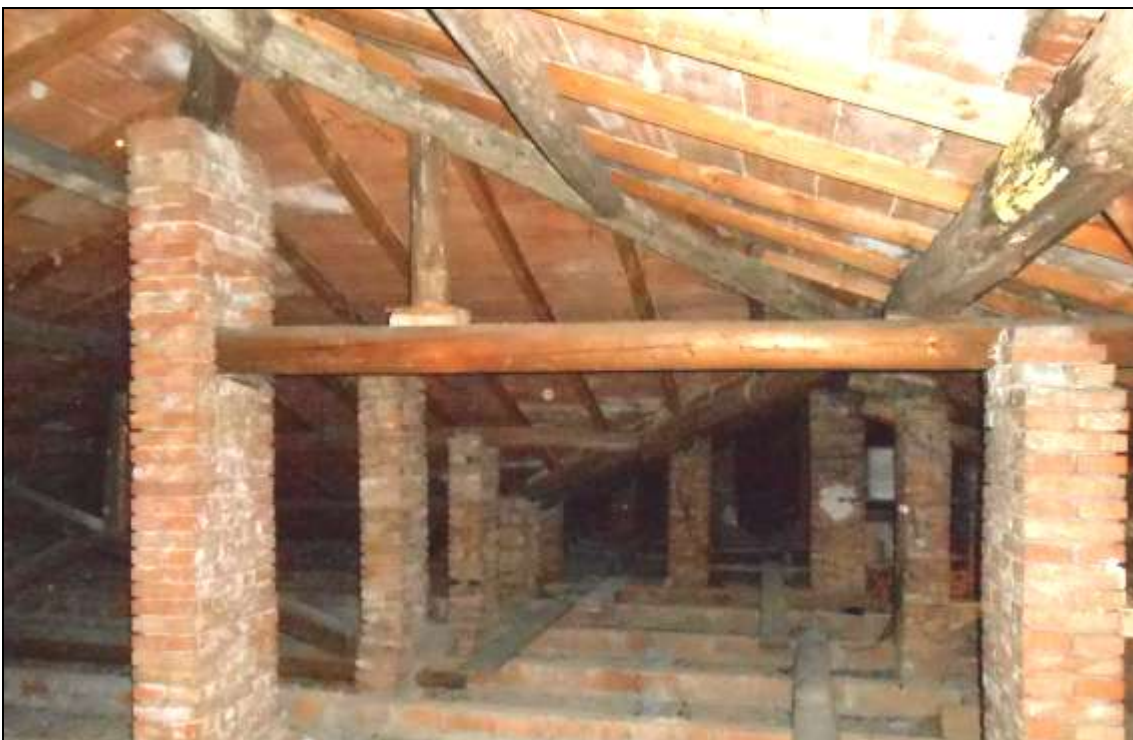
FOTO 05_foto sottotetto - stato della copertura: si notano molte tavole color bianco (infiltrazioni d'acqua, deposito dei sali); in alto a destra si nota la trave parzialmente marcia (da sostituire). La presente foto è stata scattata il 7/2/2015 prima degli interventi di messa in sicurezza (puntellatura delle travi risultate parzialmente marce).

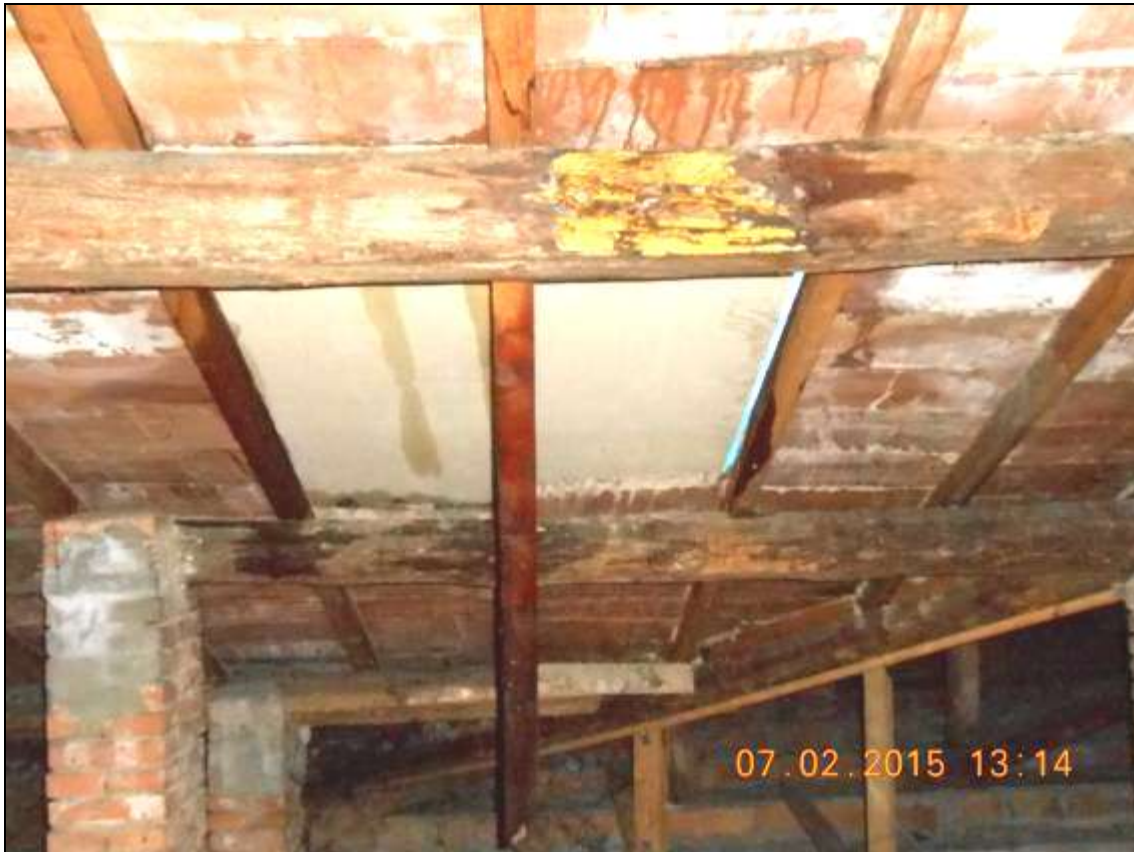
FOTO 06_foto sottotetto - stato della copertura. La presente foto è stata scattata il 7/2/2015, prima degli interventi di messa in sicurezza; si nota la porzione di solaio interessata dal cedimento (causa deposito neve). Si nota un'ingente quantità di infiltrazioni d'acqua.

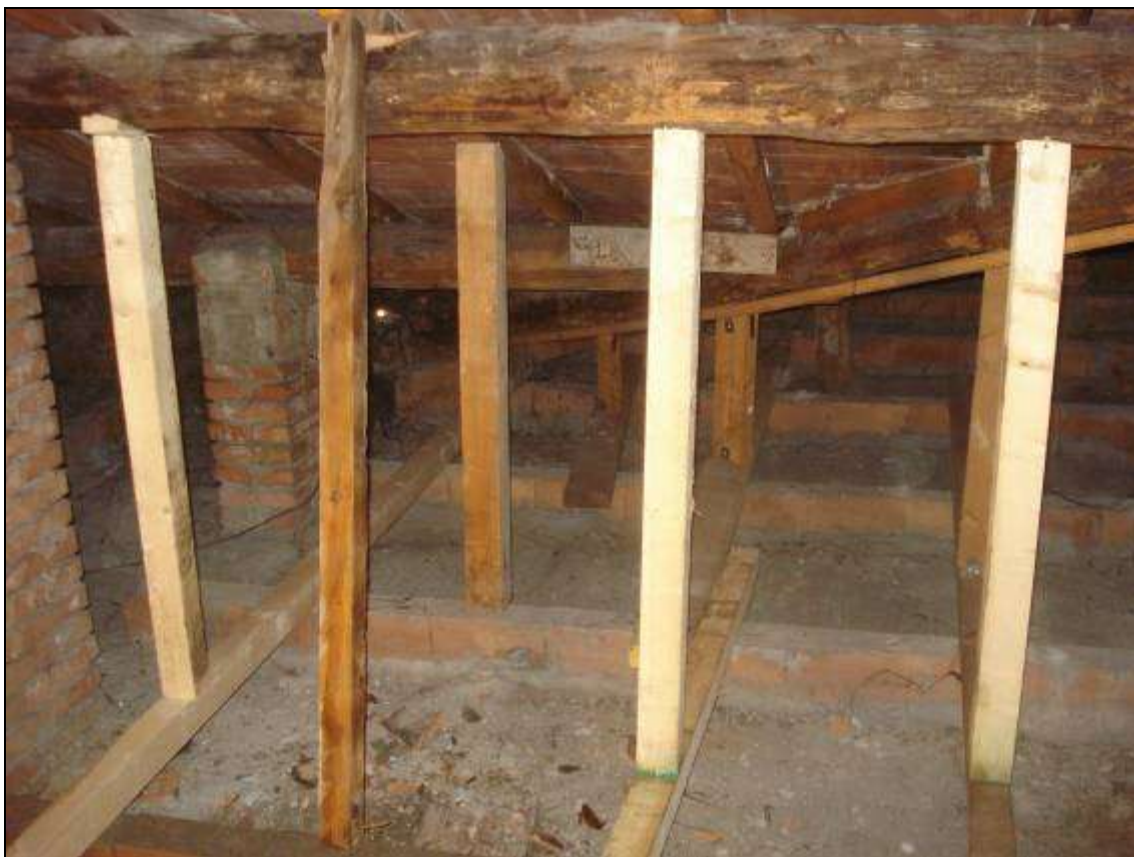
FOTO 07_foto sottotetto - stato della copertura. La presente foto è stata scattata il 9/2/2015 dopo gli interventi di messa in sicurezza; si nota la puntellatura temporanea di alcune travi.

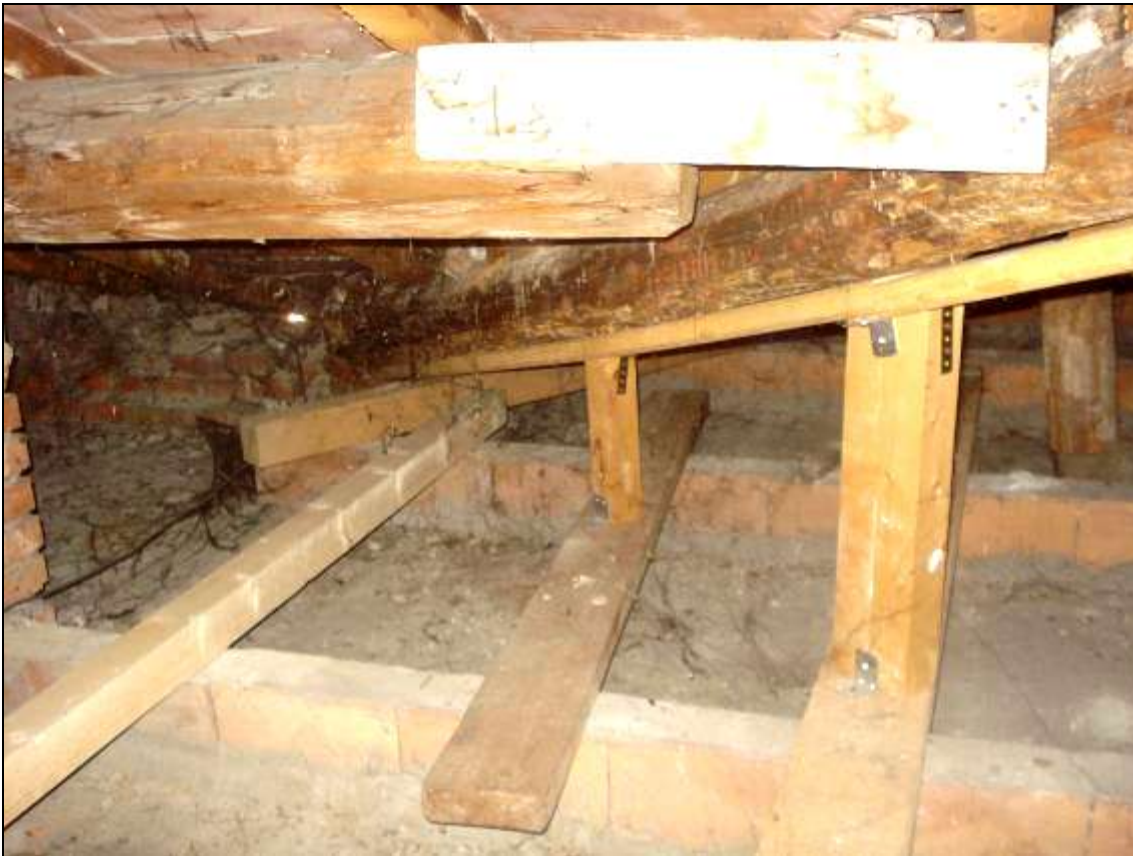
FOTO 08_foto sottotetto - stato della copertura. La presente foto è stata scattata il 9/2/2015 dopo gli interventi di messa in sicurezza: si nota la puntellatura temporanea del cantonale.

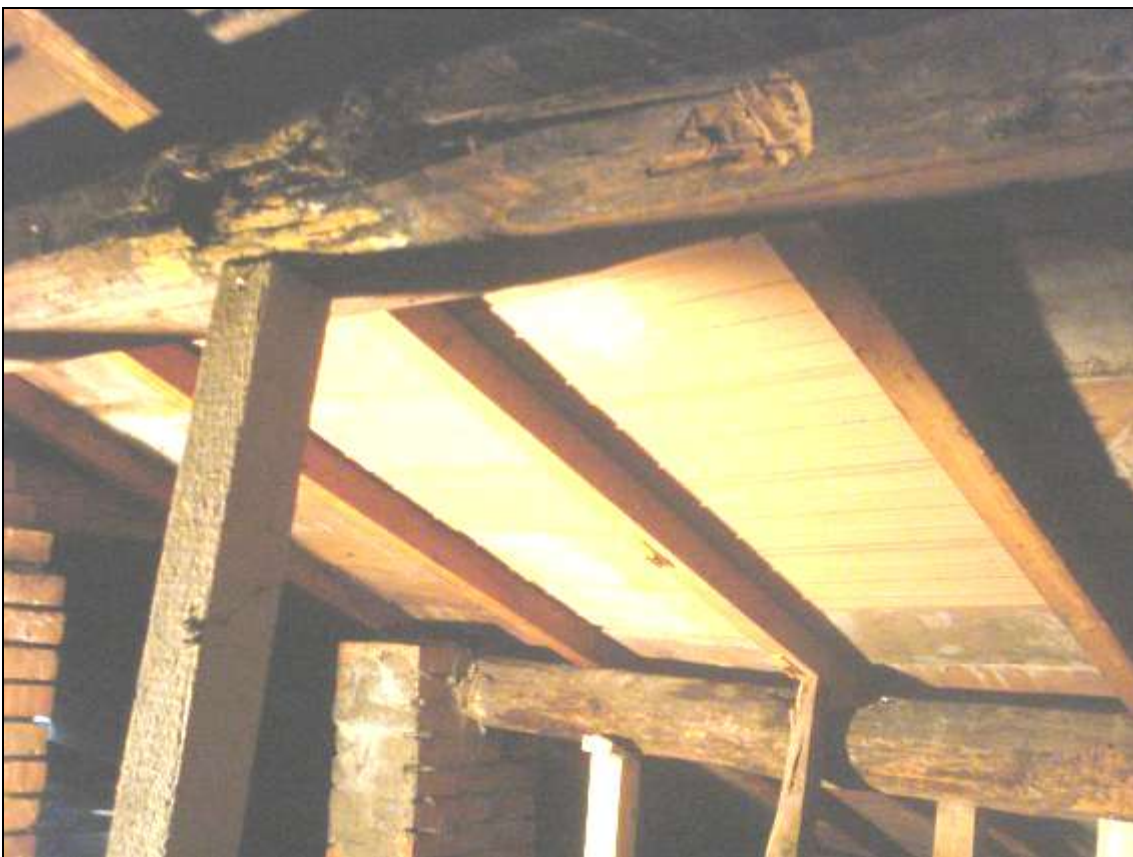
FOTO 09_foto sottotetto - stato della copertura. La presente foto è stata scattata il 9/2/2015 dopo gli interventi di messa in sicurezza. Il solaio di cui alla foto 06 è stato ripristinato (sono stati sostituiti anche i travetti in questo caso).

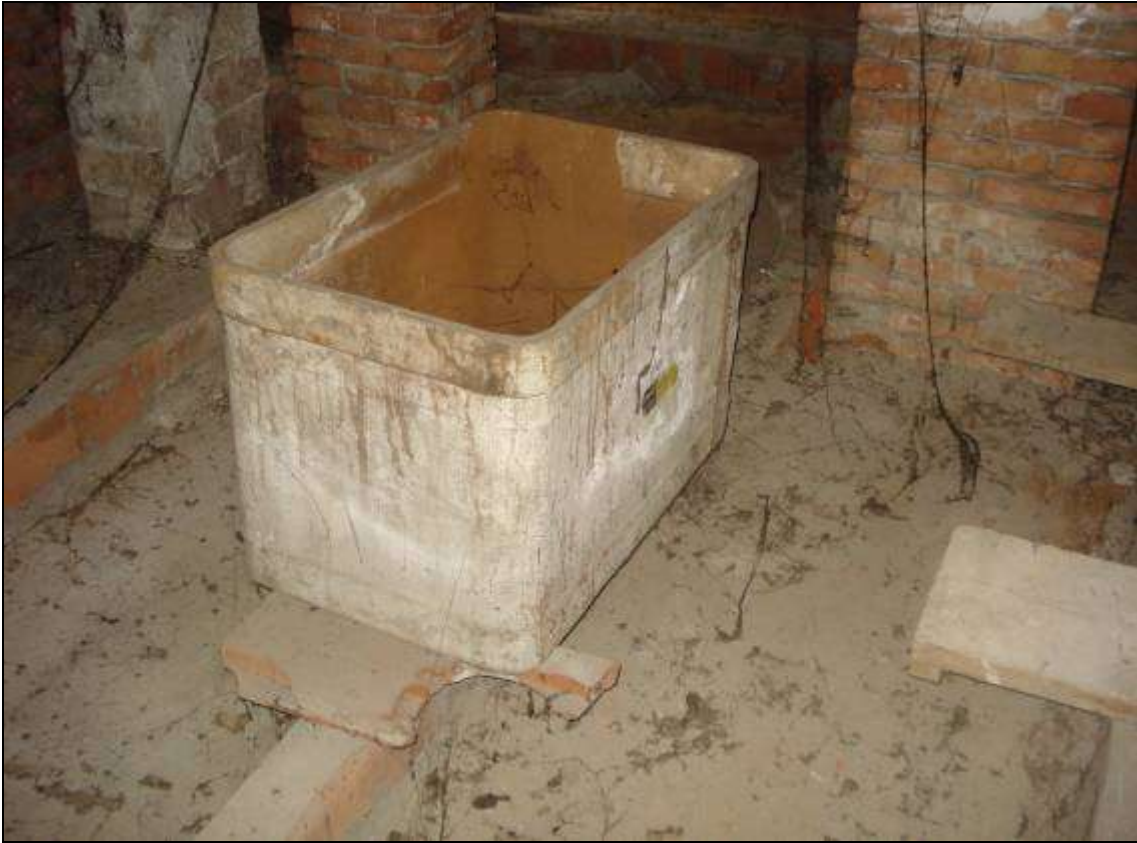
FOTO 10_foto sottotetto: vasca in eternit (dismessa). Da rimuovere a carico di ditta abilitata.

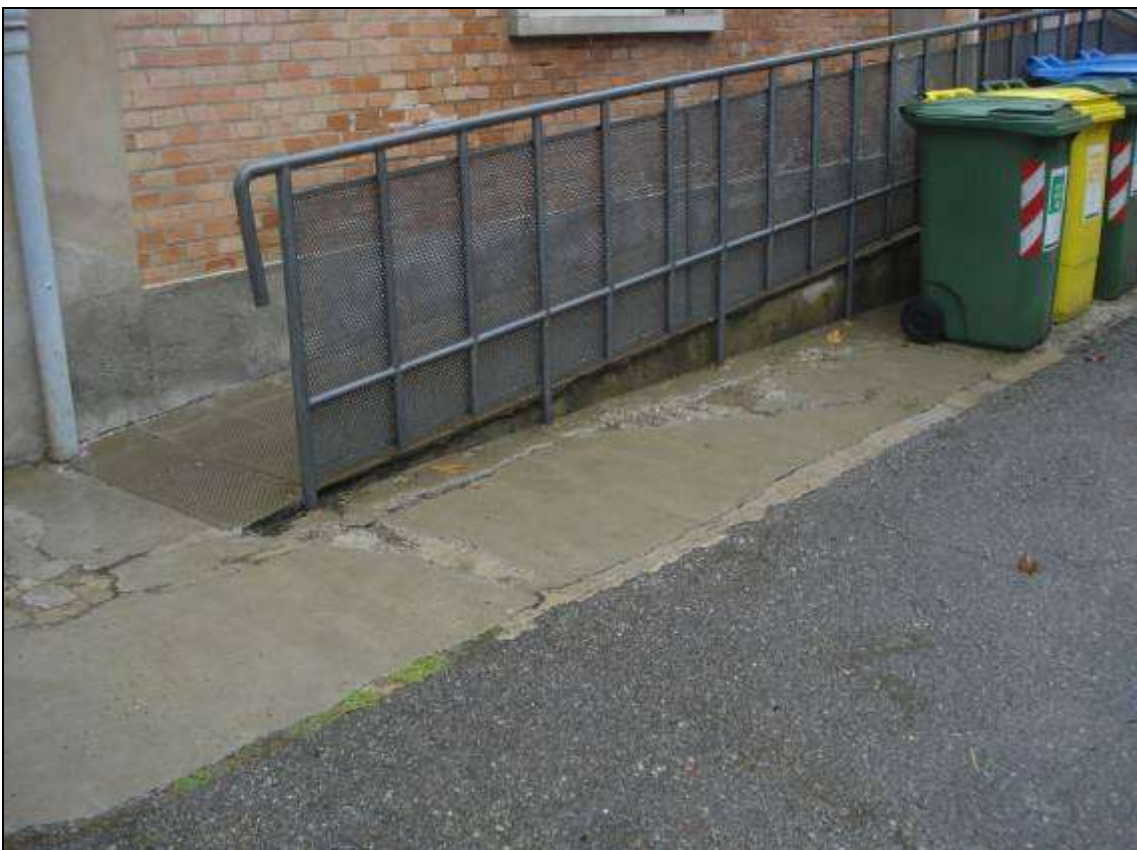
FOTO 11_Esterno, ingresso principale: marciapiede lesionato in più punti.
