MANUTENZIONE STRAORDINARIA RIFACIMENTO IMPERMEABILIZZAZIONE COPERTURA

FABBRICATO AD USO SCOLASTICO
SCUOLA ELEMENTARE "F. FRANCHINI"

PROGETTO DEFINITIVO - ESECUTIVO

RILIEVO FOTOGRAFICO

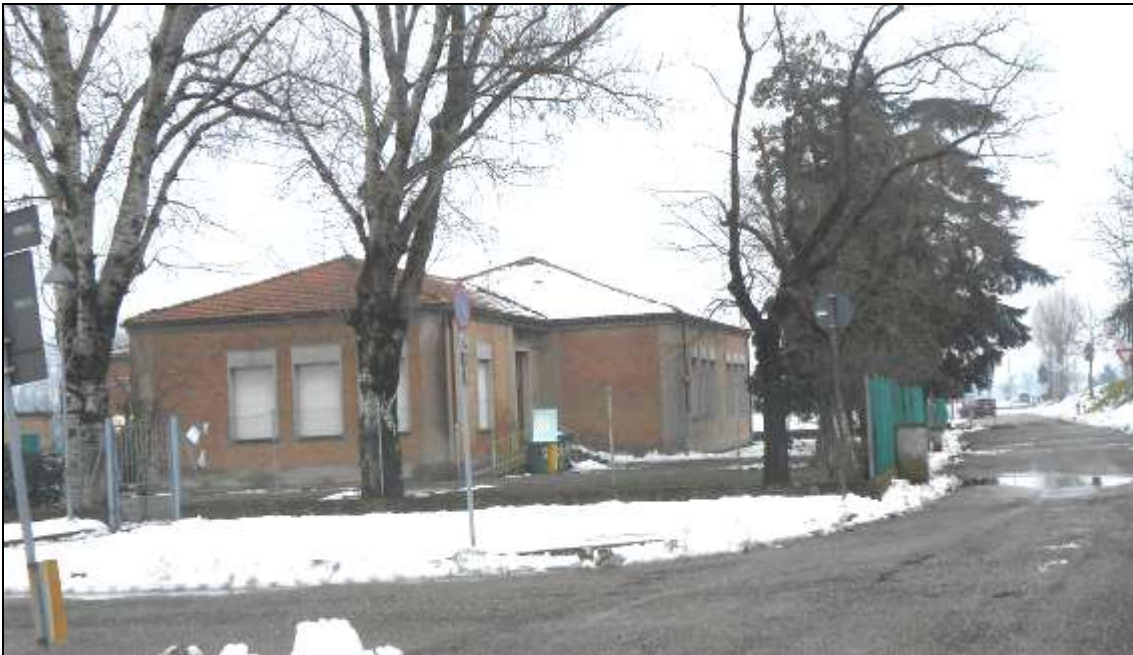
FOTO 01_foto lato Ovest, scatto da parcheggio pubblico.

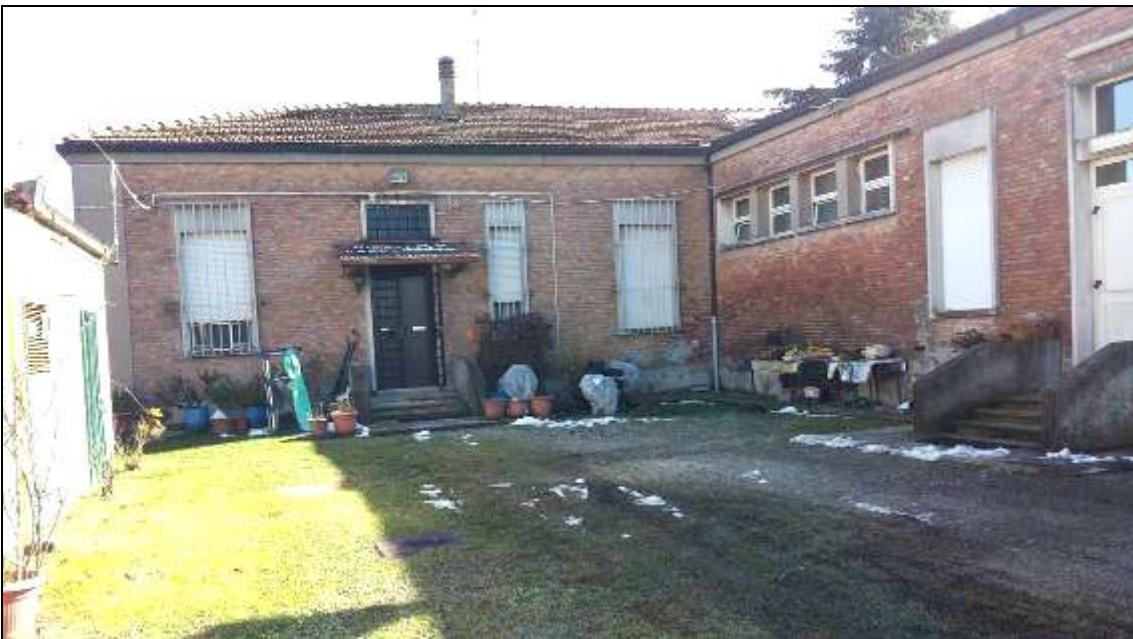
FOTO 02_foto cortile interno (lato Ovest), si nota l'accesso della residenza del custode.

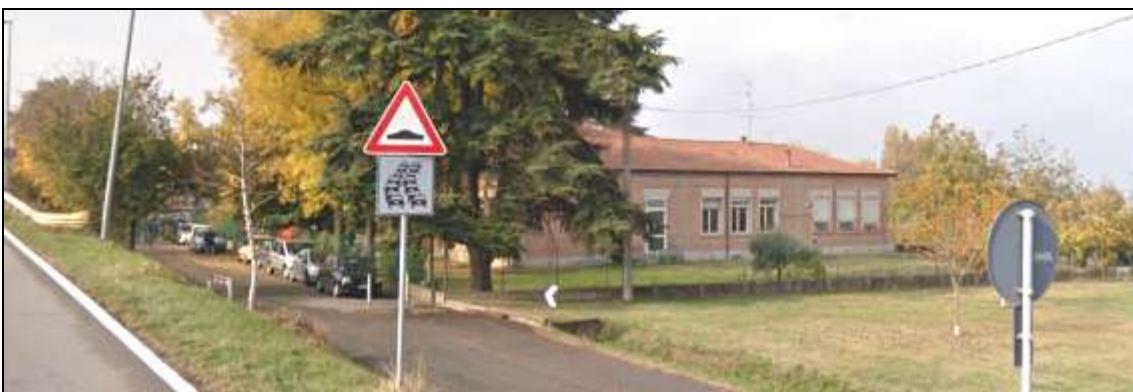
FOTO 03_foto lato Est, scatto da via Matteotti.

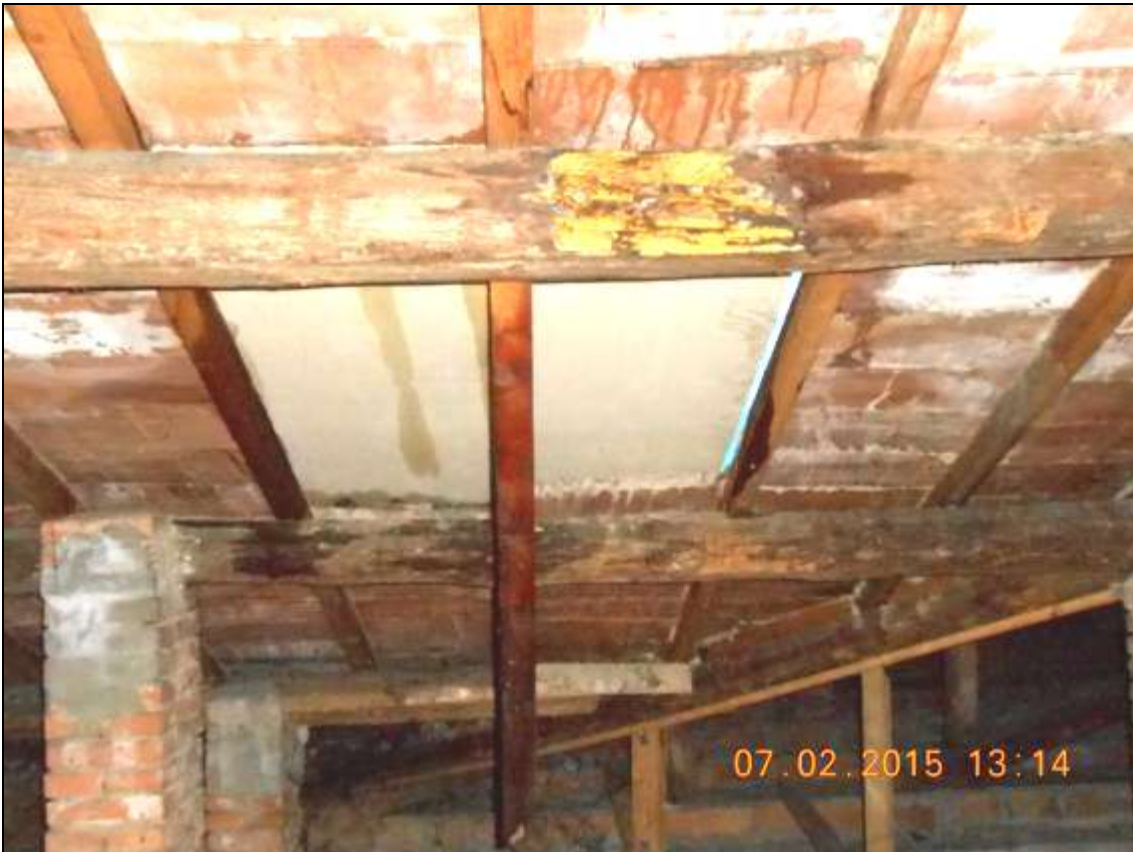
FOTO 06_foto sottotetto - stato della copertura. La presente foto è stata scattata il 7/2/2015, prima degli interventi di messa in sicurezza; si nota la porzione di solaio interessata dal cedimento (causa deposito neve). Si nota un'ingente quantità di infiltrazioni d'acqua.

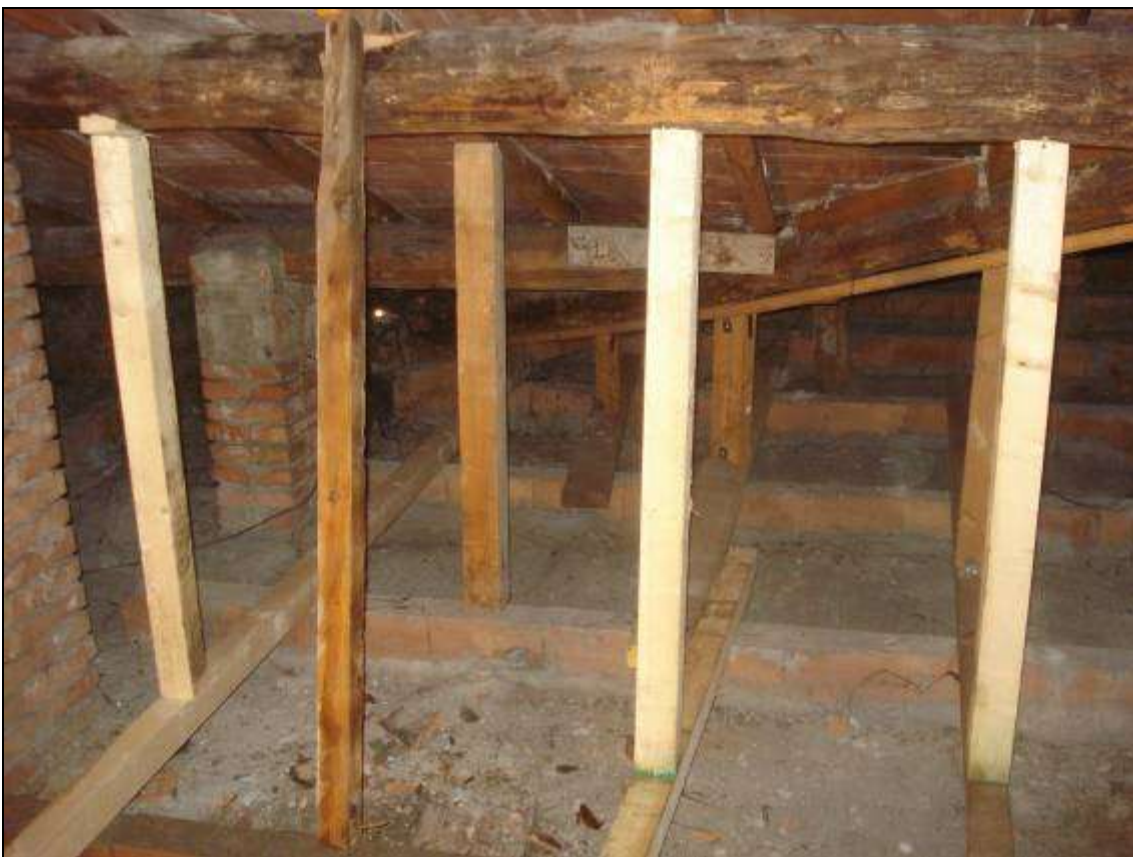
FOTO 07_foto sottotetto - stato della copertura. La presente foto è stata scattata il 9/2/2015 dopo gli interventi di messa in sicurezza: si nota la puntellatura temporanea di alcune travi.

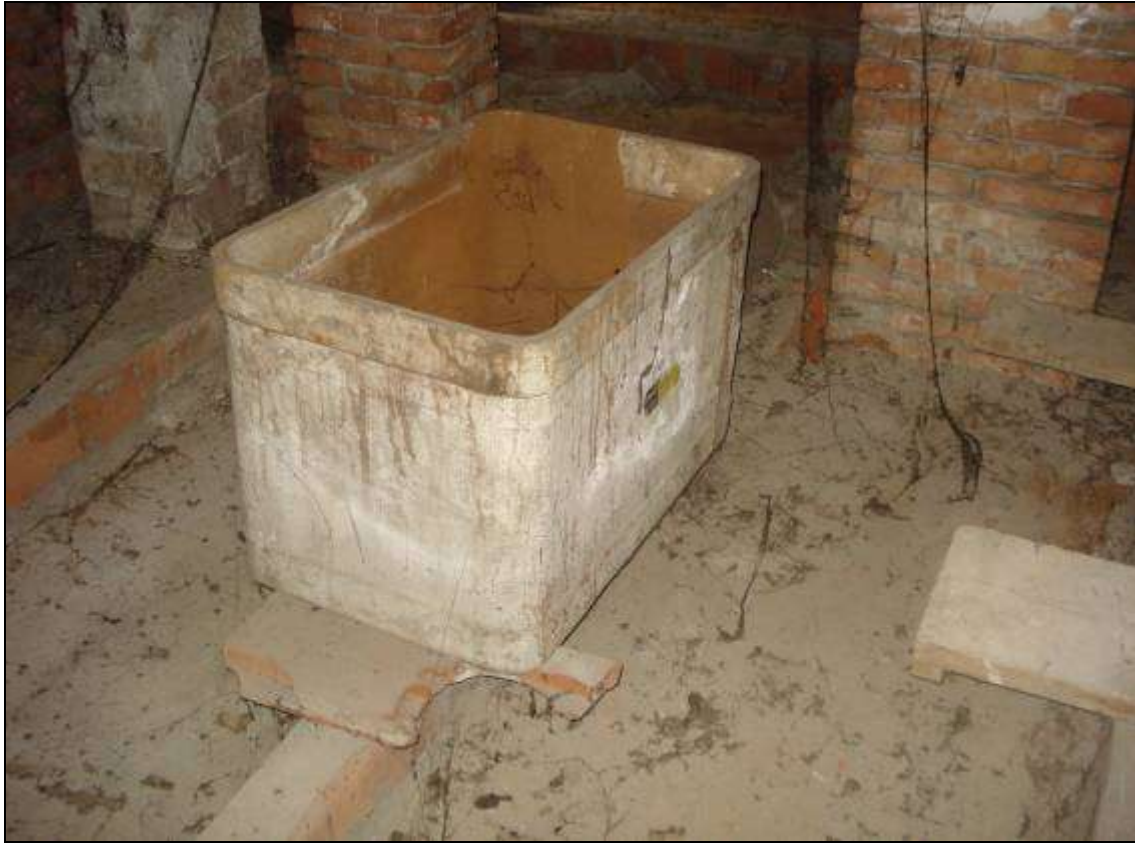
FOTO 10_foto sottotetto: vasca in eternit (dismessa). Da rimuovere a carico di ditta abilitata.

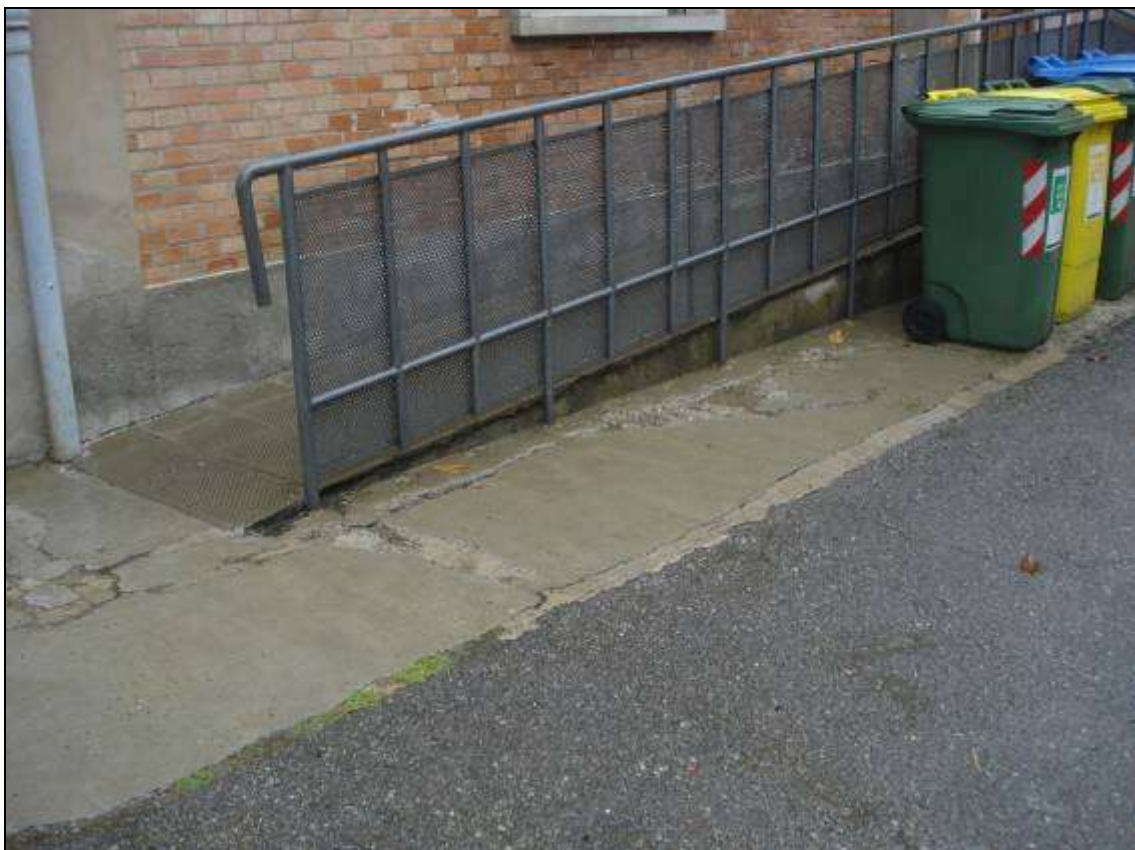
FOTO 11_Esterno, ingresso principale: marciapiede lesionato in più punti.
