## ***Relazione sullo stato vegetativo, fitosanitario e sulla stabilità di un esemplare arboreo adulti sito in Via delle Rimembranze, nel Comune di Castelmaggiore (BO).***

In data 15 giugno 2023 è stato eseguito un sopralluogo all'interno della rotonda all'intersezione tra via Giacomo Matteotti, via delle Rimembranze e via Amendola, nel comune di Castelmaggiore (BO), allo scopo di effettuare la verifica dello stato fitosanitario e della stabilità di un esemplare arboreo di cedro dell'Atlante (*Cedrus atlantica* var. *Glauca*).

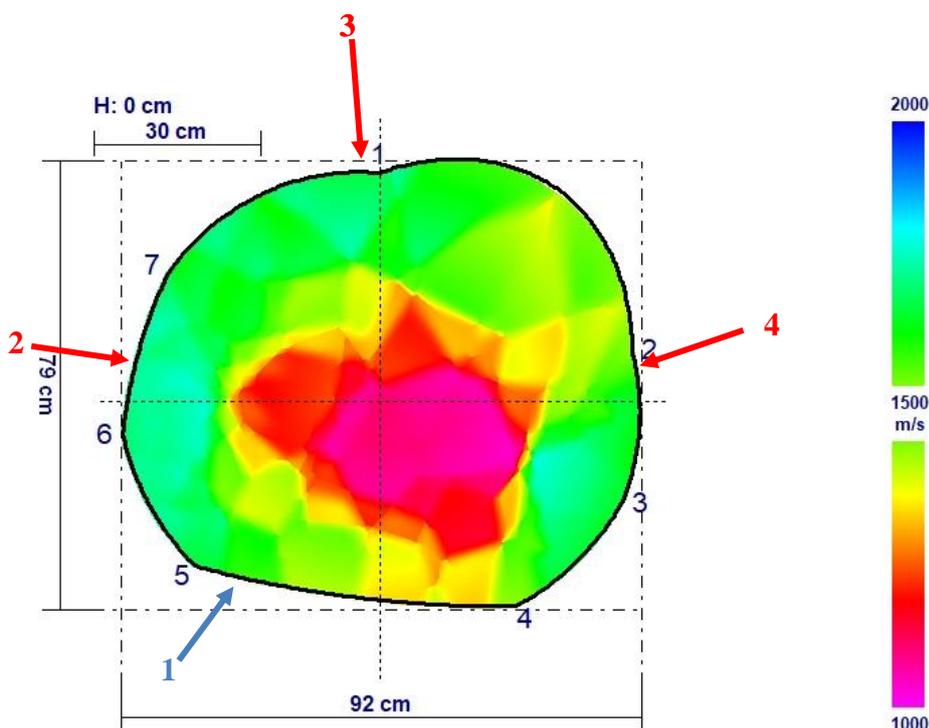
**Grafico 6** – Ingrandimento del tomogramma, la velocità del suono tra i sensori è espressa con diversi colori secondo la scala cromatica a lato. A velocità più basse (fucsia/rosso) corrisponde una minore densità del legno, a velocità più alte (blu) corrisponde legno più denso. Le frecce indicano le posizioni delle prove effettuate con il dendrodensimetro, in rosso quelle che hanno rilevato una parete di legno sano residuo insufficiente.

La prova tomografica ha rilevato basse velocità di propagazione del legno al centro e sul lato a sud della sezione, in corrispondenza di un'area in arresto di crescita e di alcuni dei carpofori fungini rinvenuti al colletto.

Velocità così basse indicano una minore densità del legno che è causata da processi cariogeni attivi e in stadio avanzato, che risultano diffusi per una porzione rilevante del colletto. Dal tomogramma è possibile inoltre notare come la pianta non stia riuscendo a contrastare efficacemente il patogeno, visto che le aree con una moderata alterazione dei tessuti (rappresentate dal colore giallo) sono diffuse in buona parte della sezione analizzata.

**Si prescrive** pertanto **l'abbattimento** dell'albero per ragioni statiche, si consiglia di eseguire l'abbattimento entro 30 giorni dalla data della presente relazione.

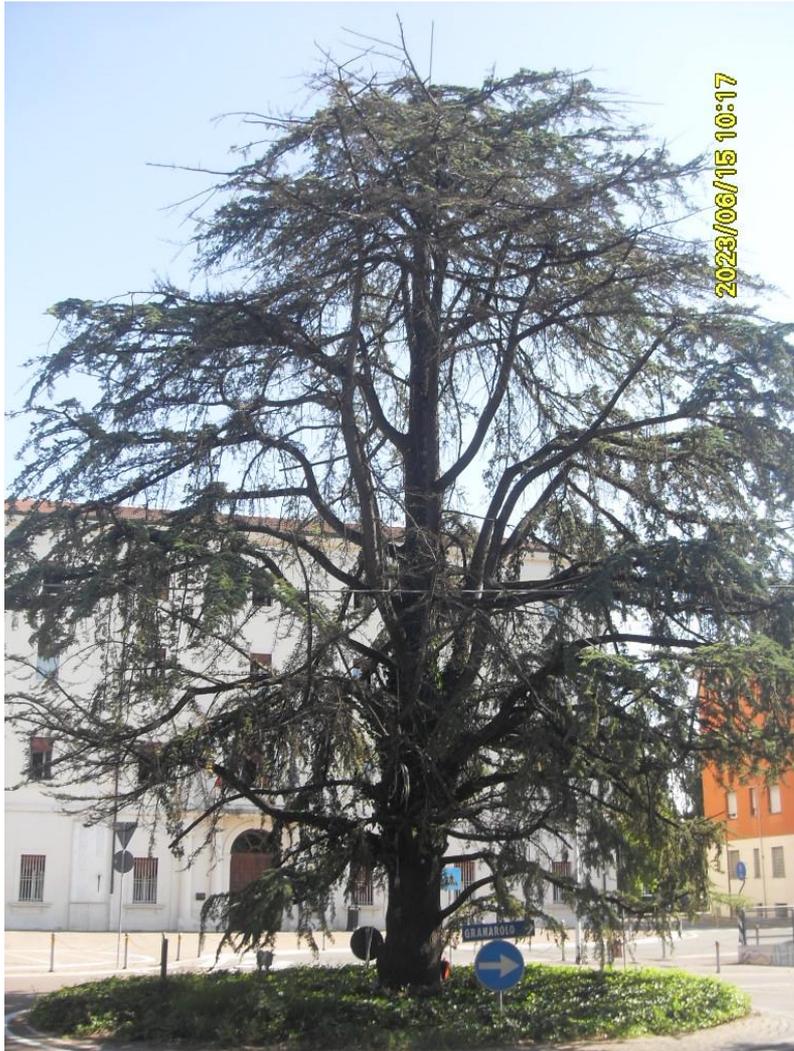
Si tratta di un albero di dimensioni rilevanti, con un'altezza complessiva di 16 metri, un diametro del fusto, misurato a 1,3 metri da terra, di 74 centimetri e un diametro medio della chioma di 12 metri, mentre le branche primarie si inseriscono sul fusto a 0,5 metri di altezza (**foto 1**).

**Foto 1** *Cedrus atlantica* var *Glauca* n.1 vista generale, dalla quale si può notare la scarsa vigoria vegetativa della pianta

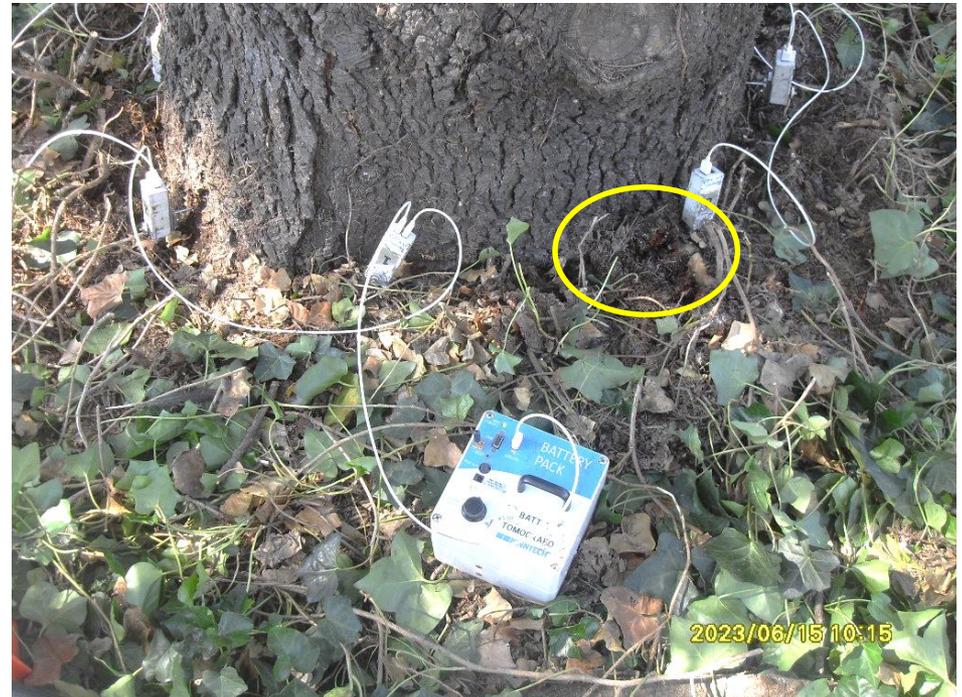
La pianta presenta numerosi difetti: al colletto sono infatti presenti arresti di crescita, ovvero aree in cui i tessuti legnosi della pianta hanno smesso di accrescersi, e resti di carpofori fungini sui lati nord e sud-ovest (**foto 2 e 3**). L'identificazione dei carpofori non può essere eseguita con certezza, in quanto si presentano fortemente degradati e quindi privi delle caratteristiche necessarie per il riconoscimento. Considerando però la specie dell'albero, la localizzazione e la conformazione dei carpofori si può dedurre che si tratti di *Phaeolus schweinitzii*, un aggressivo agente cariogeno che agisce inizialmente sull'apparato radicale per poi degradare i tessuti legnosi del colletto e del fusto, formando negli stadi più avanzati una tipica cavità di forma conica con la base rivolta verso il colletto.

L'approfondita analisi visiva effettuata a terra ha riscontrato numerosi difetti strutturali e danni soprattutto a livello del colletto, tra i quali il più importante è la presenza di carpofori fungini di *Phaeolus schweinitzii*, e uno stato vegetativo fortemente deficitario.

**Foto 2** *Cedrus atlantica* n.1 Dettaglio del lato nord del colletto, nel cerchio giallo sono evidenziati i resti dei carpofori fungini

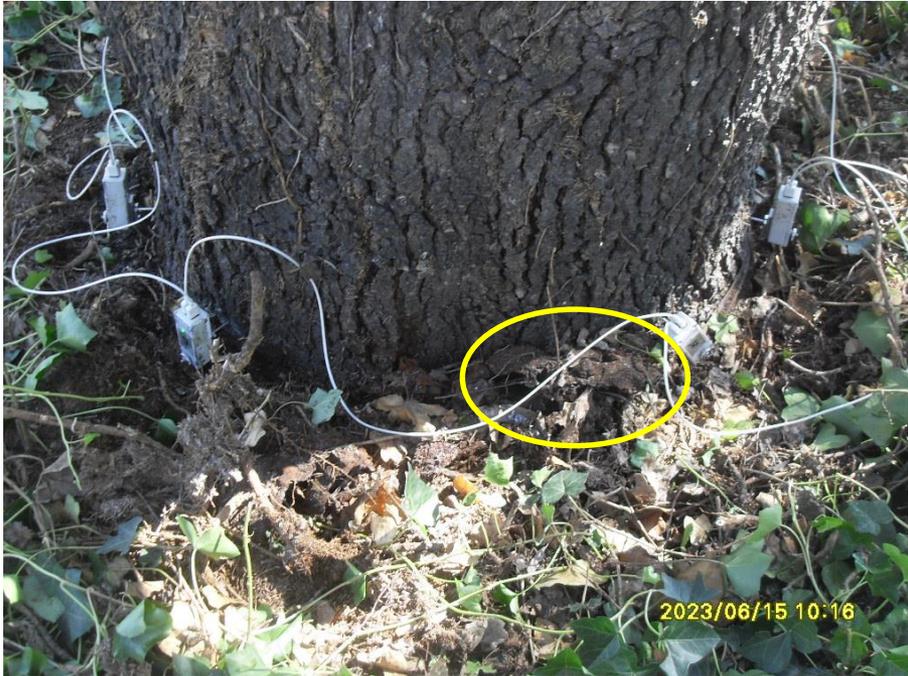
**Foto 3** *Cedrus atlantica n.1* Dettaglio del lato sud del colletto, nel cerchio giallo sono evidenziati i resti dei carpofori fungini

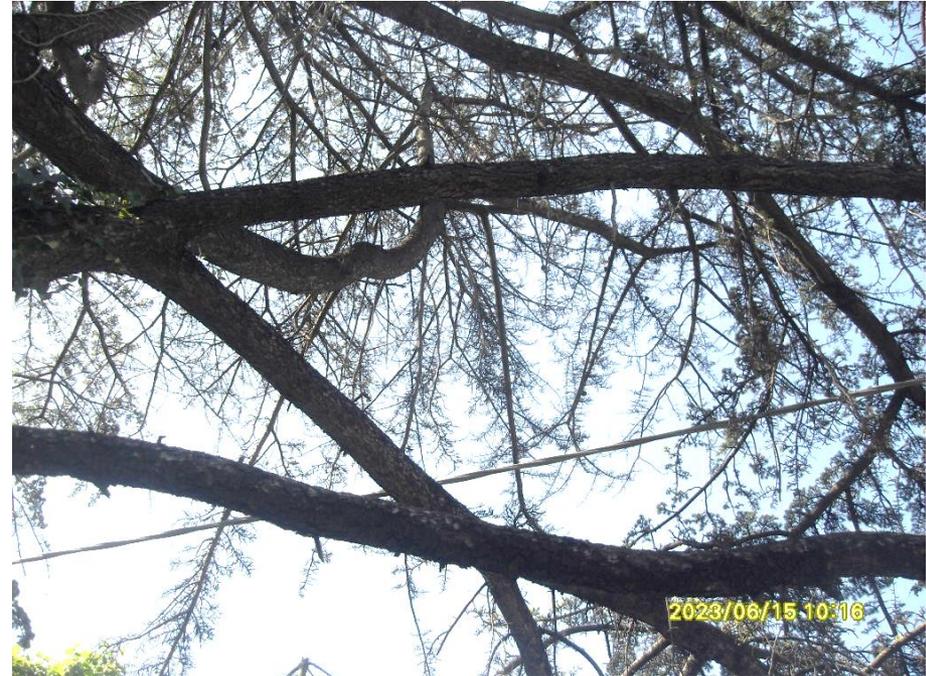
A conferma del fatto che la pianta presenti problemi localizzati all'apparato radicale vi è l'evidente stato di deperimento della chioma che presenta intere branche o ramificazioni secche, soprattutto sul lato sud della pianta, e seccumi apicali e trasparenze diffusi in tutta la chioma (**foto 4 e 5**).

**Foto 4** *Cedrus atlantica n.1* Dettaglio della chioma, che presenta seccumi e trasparenze diffuse

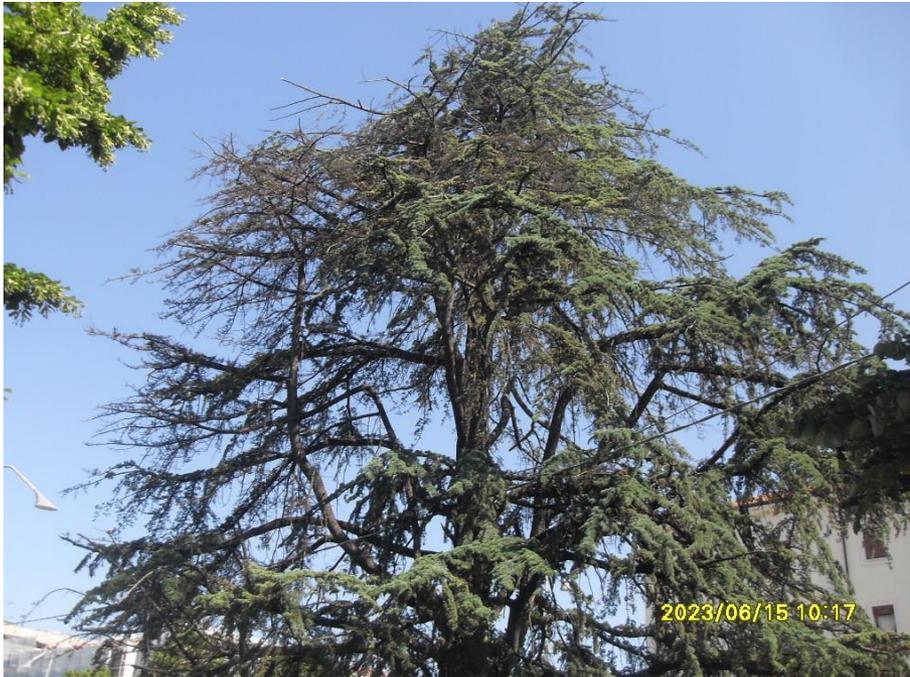
**Foto 5** *Cedrus atlantica n.1* Dettaglio della chioma, in cui sono visibili i secchi maggiormente concentrati sulla parte sud (a sinistra nella foto).

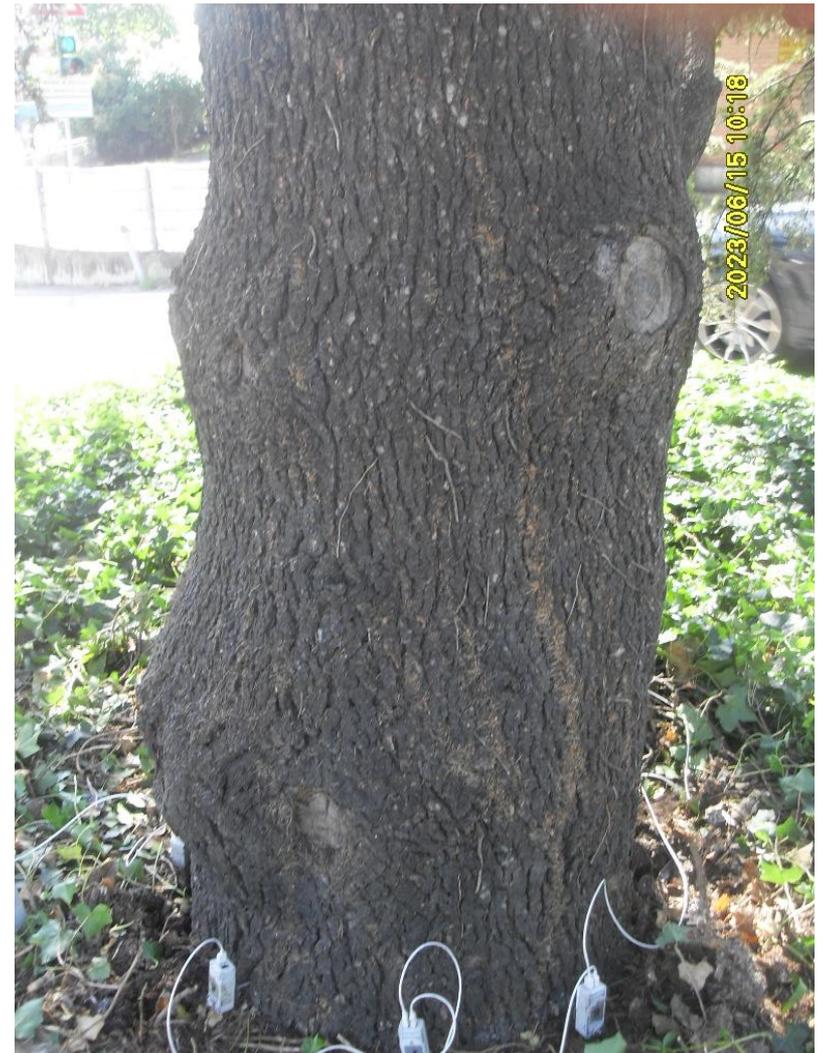
Al fusto, principalmente nella parte più bassa, e alle branche sono presenti ferite di potatura dovuti a interventi passati volti a contenere le dimensioni della chioma per limitarne le interferenze con la viabilità (**foto 6**).

**Foto 6** *Cedrus atlantica n.1* Dettaglio del fusto, in cui sono visibili le ferite di potatura
