COMUNE DI CASTEL MAGGIORE

MANUTENZIONE STRAORDINARIA POST SISMA 2012

CIMITERO UNICO

Oggetto:	Tavola n°:	Scala:
LOTTO 1-2 PROGETTO - INDICAZIONI C.M.E PIANTE / PROSPETTI / SEZIONI	A2	1:500 1:200 1:10
2	Aggiornamento: intestazione	Ing. Gambaiani / Ing. Ricciardo / Giugno 2016
1	Aggiornamento	Ing. Gambaiani / Ing. Ricciardo / Novembre 2014
0	Emissione	Ing. Gambaiani / Ing. Ricciardo / Giugno 2014
Revisione	Descrizione	Redatto / Approvato / Data

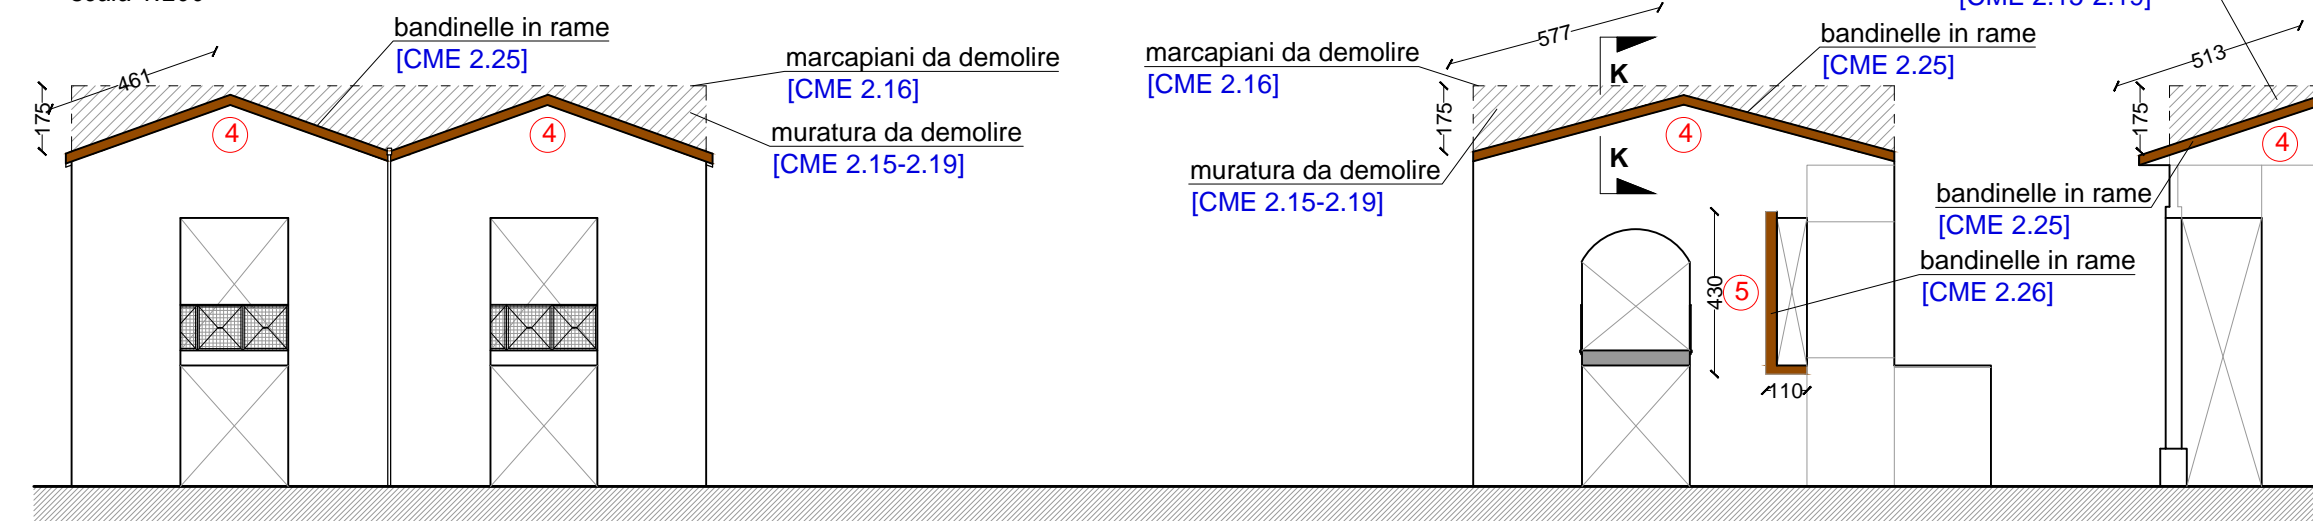
PROSPETTO B-B - ZONA "B"

scala 1:200

- (4) DEMOLIZIONE DEI "TIMPANI" (n.7) - I.P.R.I.P.I. PUNTO B.7.1 ALLEGATO 1 D.G.R. 687/2011
 4.1 rimuovere tutte le bandinelle esistenti e quant'altro sino ad arrivare alla struttura in elementi di laterizio; [CME 2.16-2.17-2.18]
 4.2 demolire la porzione di timpano sovrastante la linea obliqua del coperto (mantenersi circa 20 cm sopra estradosso solaio copertura); [CME 2.15-2.19-2.20]
 4.3 ripristinare lo strato di copertura nella zona della demolizione (come da particolare); [CME 2.21-2.22-2.23-2.24-2.27-2.28-2.29]
 4.4 sigillare le bandinelle (e le chiodature delle bandinelle) per evitare infiltrazioni. [CME 2.25-2.3]

- 5.1 sagomare una bandinella in modo da coprire la lesione subverticale dovuta alla discontinuità di materiale (pilastro in c.a.-muratura). [CME 2.26]

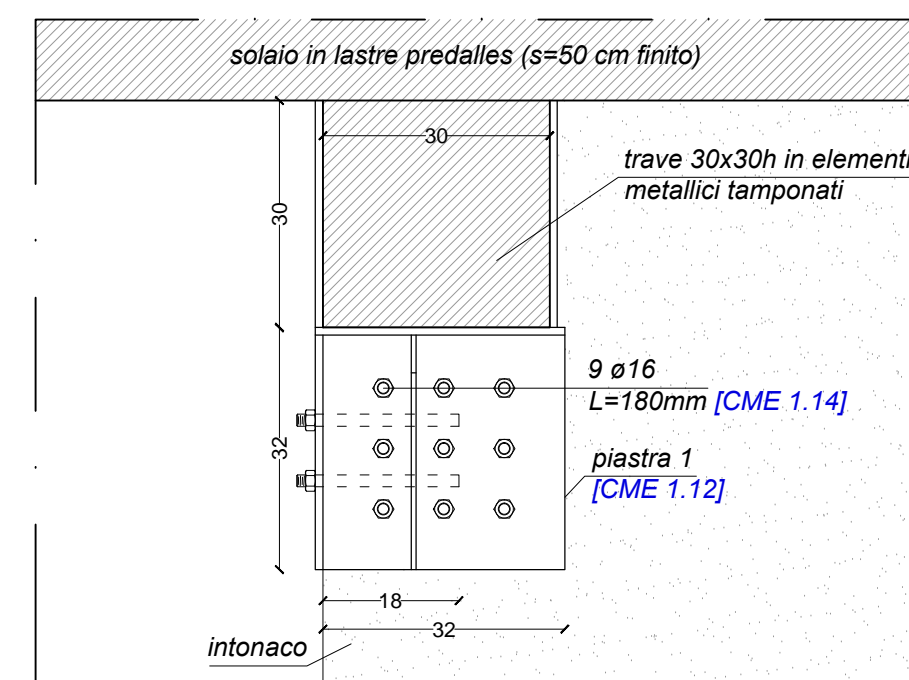
SEZIONE - INTERVENTO 1a

scala 1:10

(1) INTEGRAZIONE APPOGGI TRAVI (n.8 tipo 1a (piastra 1), n. 8 tipo 1b (piastra 2)) - INTERVENTO LOCALE PAR. 8.4.3 D.M. 14-01-2008

- 1.1 rimuovere tutto l'intonaco in fase di distacco; [CME 1.11]
 1.2 ripristino del copriferro nelle zone di distacco di cls con barre d'armatura in vista; [CME 1.15, mq 3.30]
 1.3 ripristinare l'intonaco demolito con rete-rasatura; [CME 1.16-1.17, mq 3.30]
 1.4 tinteggiare la zona ripristinata come esistente; [CME 1.18]
 1.5 effettuare i fori per il posizionamento delle barre ø16 a sostegno delle piastre metalliche; [CME 1.14]
 1.6 inserire l'ancorante chimico indicato sino all'occlusione completa del foro ed inserire immediatamente le barre ø16; [CME 1.14]
 1.7 attendere che l'ancorante chimico abbia fatto presa;
 1.8 posizionare le piastre metalliche (preventivamente tinteggiate color giallo chiaro come esistente) come indicato negli elaborati grafici; [CME 1.12-1.13]
 1.9 stringere le barre con dado e rondella di ripartizione.

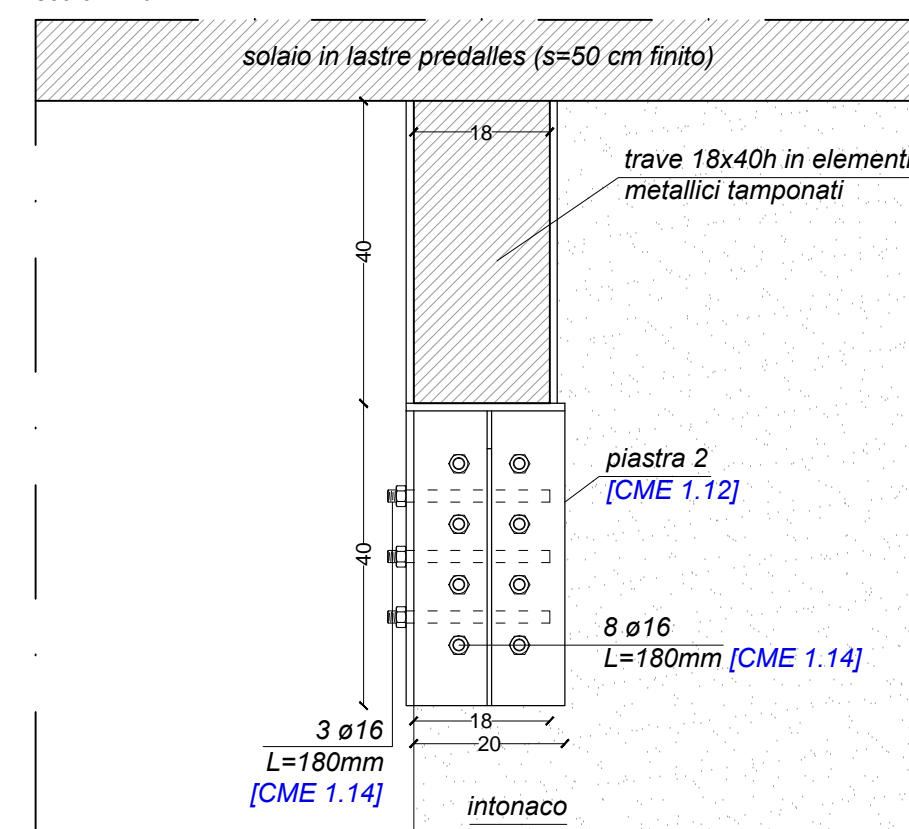
SEZIONE - INTERVENTO 1b

scala 1:10

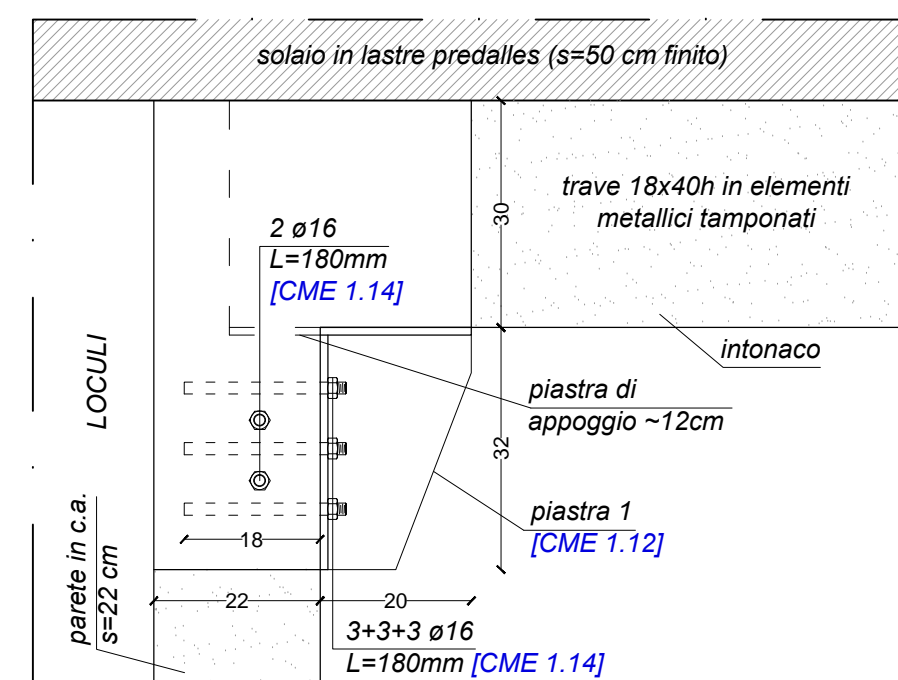
PROSPETTO LATERALE - INTERVENTO 1a

scala 1:10

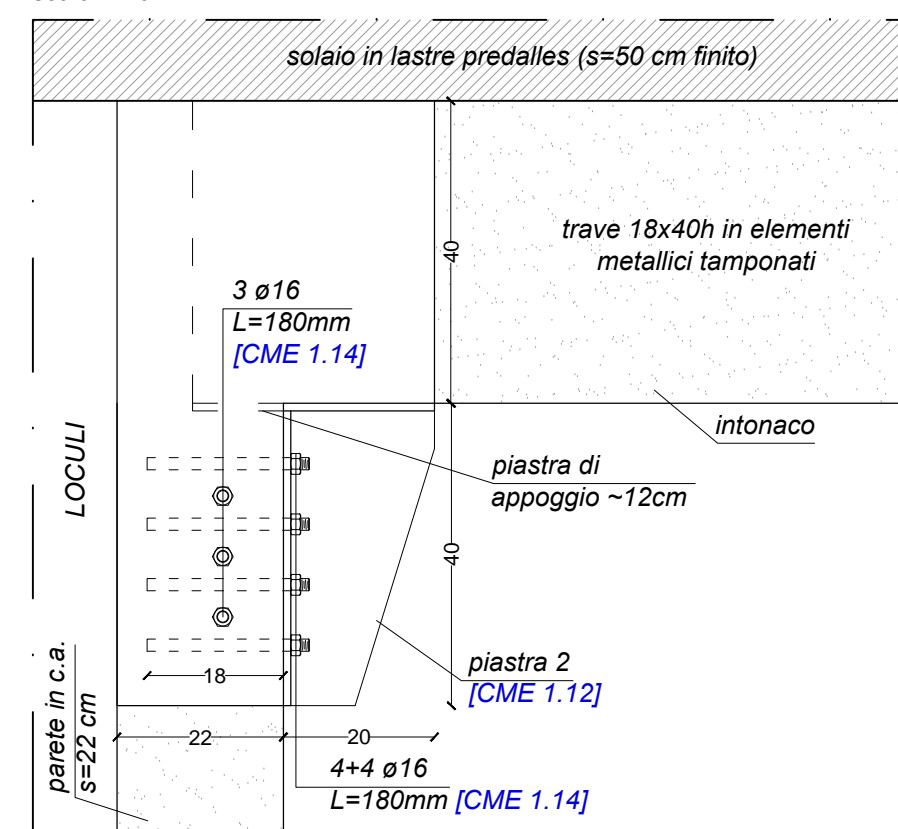
PROSPETTO LATERALE - INTERVENTO 1b

scala 1:10

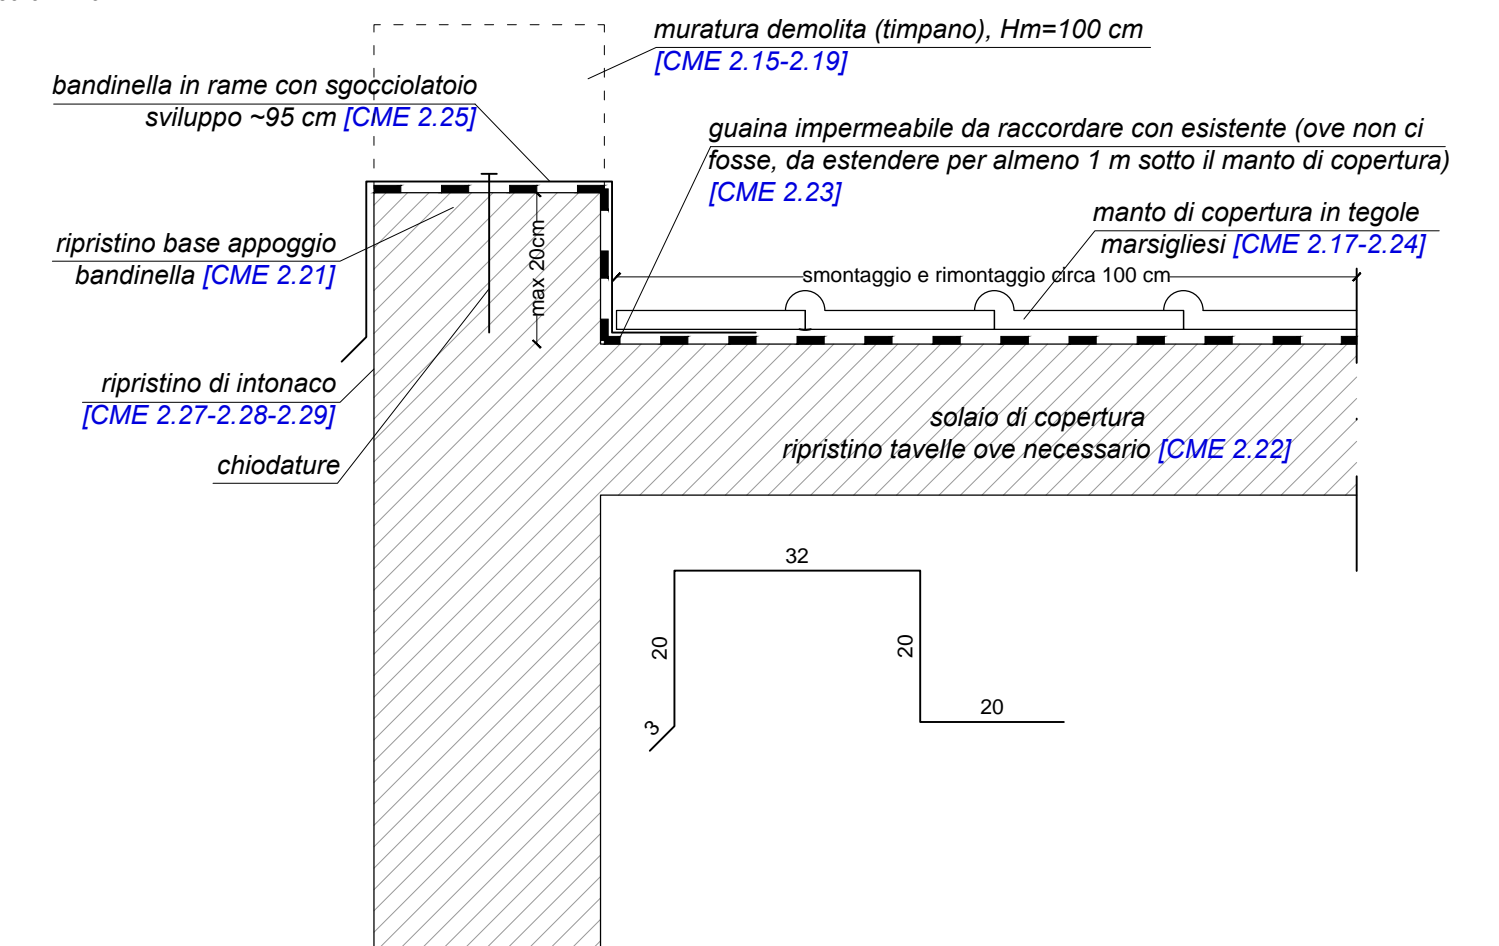
SEZIONE K-K - PARTICOLARE RIPRISTINO COPERTURA

scala 1:10

(5) BANDINELLA DI COPERTURA (n.1) - MANUTENZIONE ORDINARIA

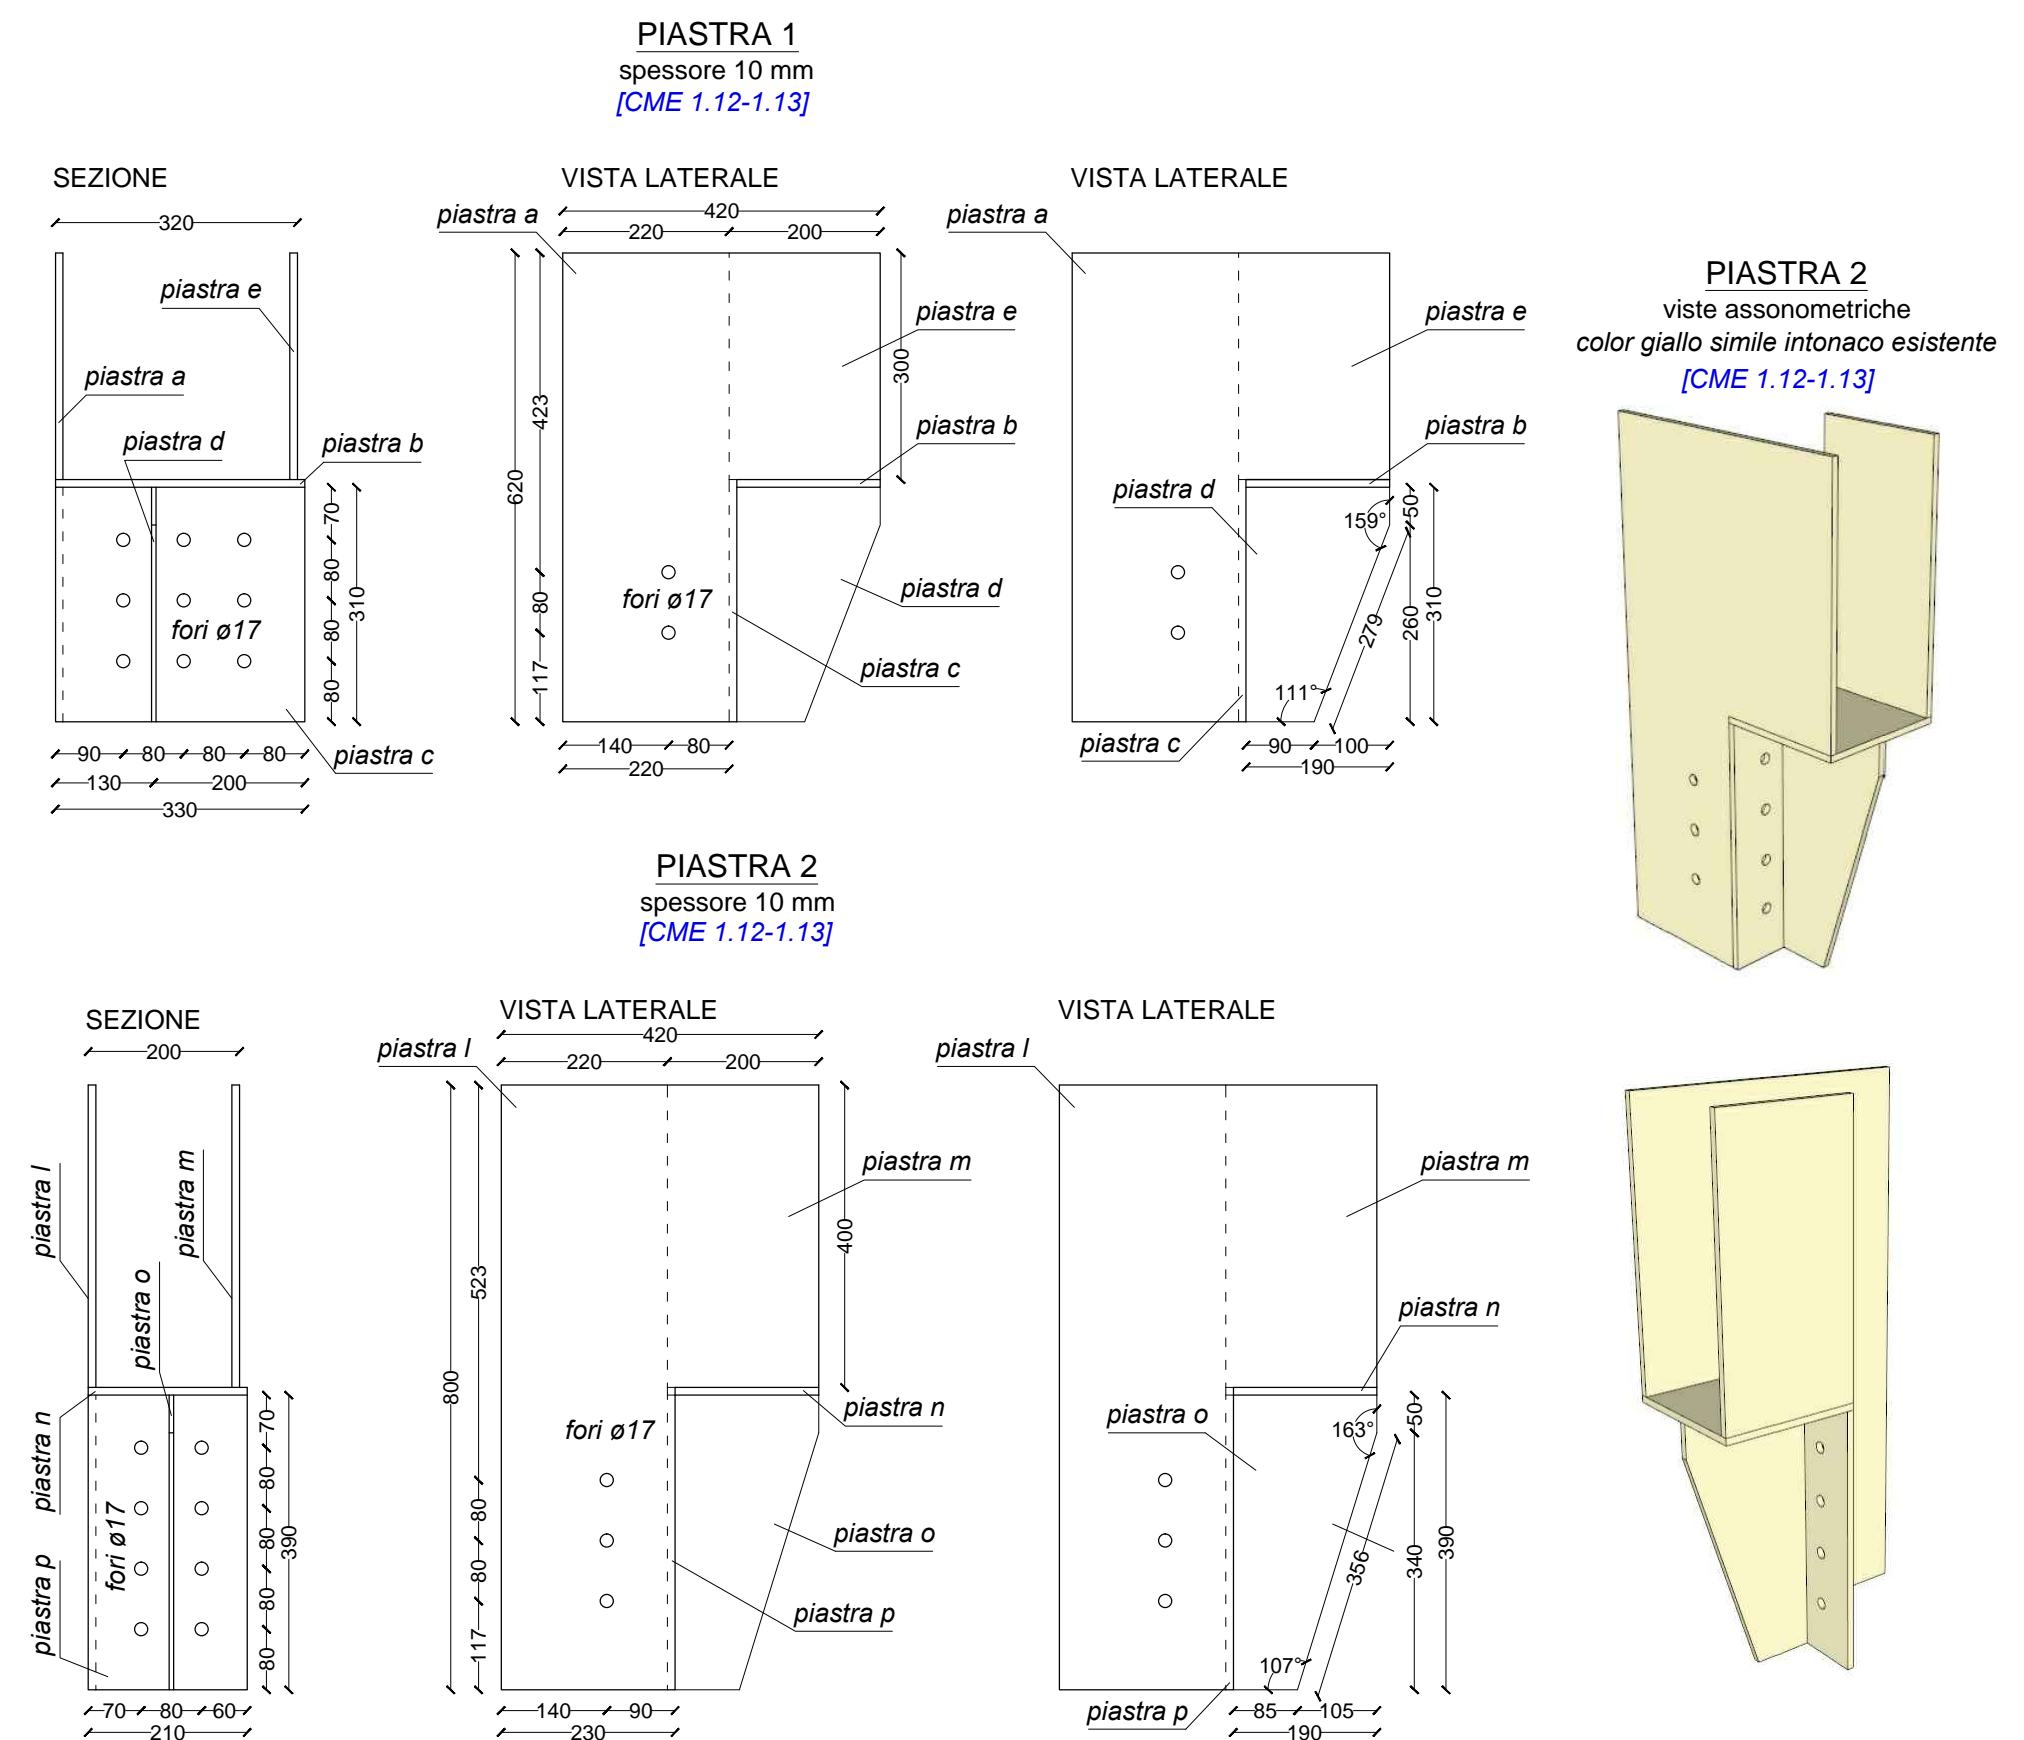
CARPENTERIE METALLICHE

scala 1:10, quote in millimetri

CARPENTERIA METALLICA
Classe di resistenza acciaio
Bulloneria/barre filettate
Inghisaggi - ancorante chimico
Saldature
tipo S275
classe 8.8
tipo HILTI-HY200-A
a cordone d'angolo
